Queridas familias, en este informe os hacemos un resumen de la situación actual del patio del CEIP Amadeo Vives, incluyendo las acciones emprendidas desde el AFA, los fundamentos técnicos y legales en contra del proyecto de segregación del mismo y el impacto directo que tendrá esta segregación sobre nuestra comunidad educativa.

## 1. Contexto del conflicto

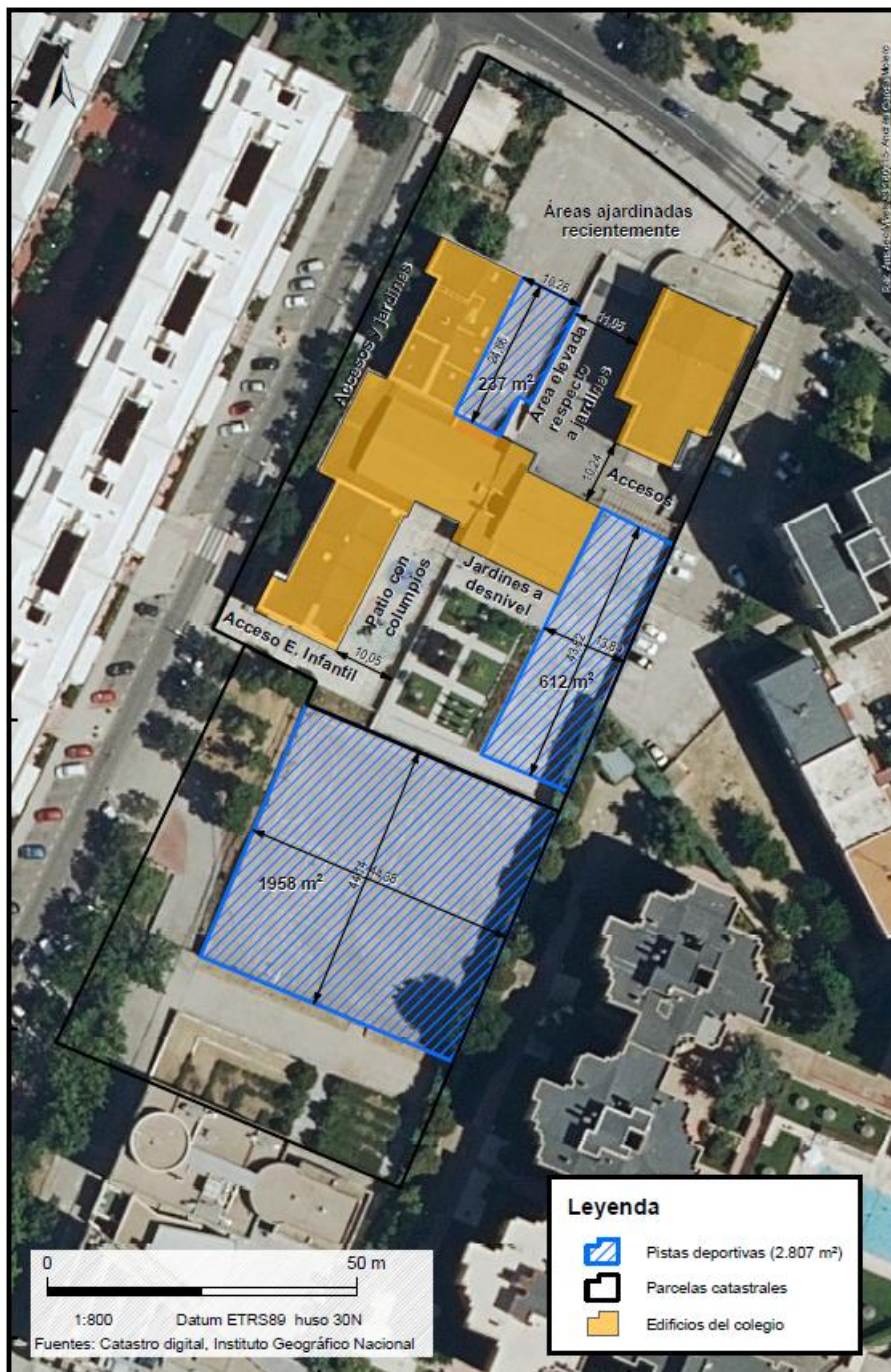
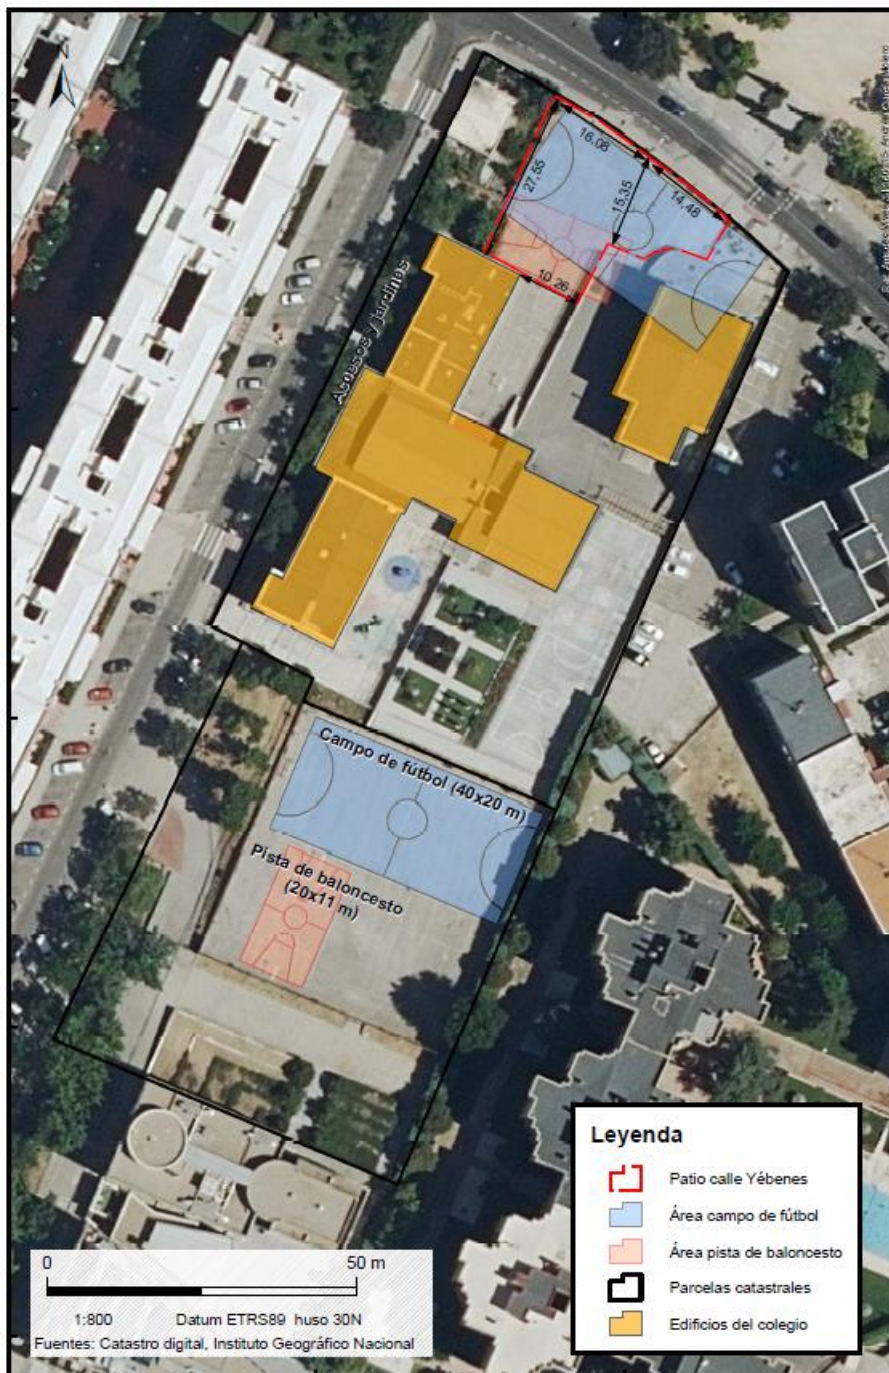
En esta tabla hemos recogido un resumen de las superficies deportivas de nuestro cole:

| Concepto | Estado Actual | Estado tras la Segregación | Impacto |
| Superficie Total de Pistas | 2.807 m <sup>2</sup> | 849 m <sup>2</sup> | Pérdida del 69,8% |
| Distribución del Espacio | Pieza continua y funcional, junto a dos espacio más pequeños | Dos piezas separadas (612 m <sup>2</sup> y 237 m <sup>2</sup> ) | Pérdida de continuidad funcional |
| Mínimo Legal (RD 132/2010) | Cumple (Mín. 900 m <sup>2</sup> ) | <b>Incumple</b> (849 m <sup>2</sup> ) | Ilegalidad manifiesta |
| Adecuación por Alumnado | Adecuada (~450 alumnos) | Insuficiente (Déficit de ~500 m <sup>2</sup> ) | Saturación y conflictos |

Las deficiencias técnicas que hemos identificado en caso de segregar el patio son las siguientes:

- **Fragmentación:** Los 849 m<sup>2</sup> que quedaría están divididos en dos zonas sin conexión funcional, lo que impide su cómputo conjunto como pista polideportiva reglamentaria.
- **Dimensiones No Reglamentarias:** La pista de minibasket que se ha reformado en este curso (24,66 x 10,26 m) no alcanza las medidas de

referencia (26 x 14 m). Además, no es reglamentaria (no se pueden jugar partidos federados de minibasket).
